LE CHIESE RURALI DEL TERRITORIO DI OSTUNI

Chiesa masseria "Carestia" ⁴

(sec. XVIII)

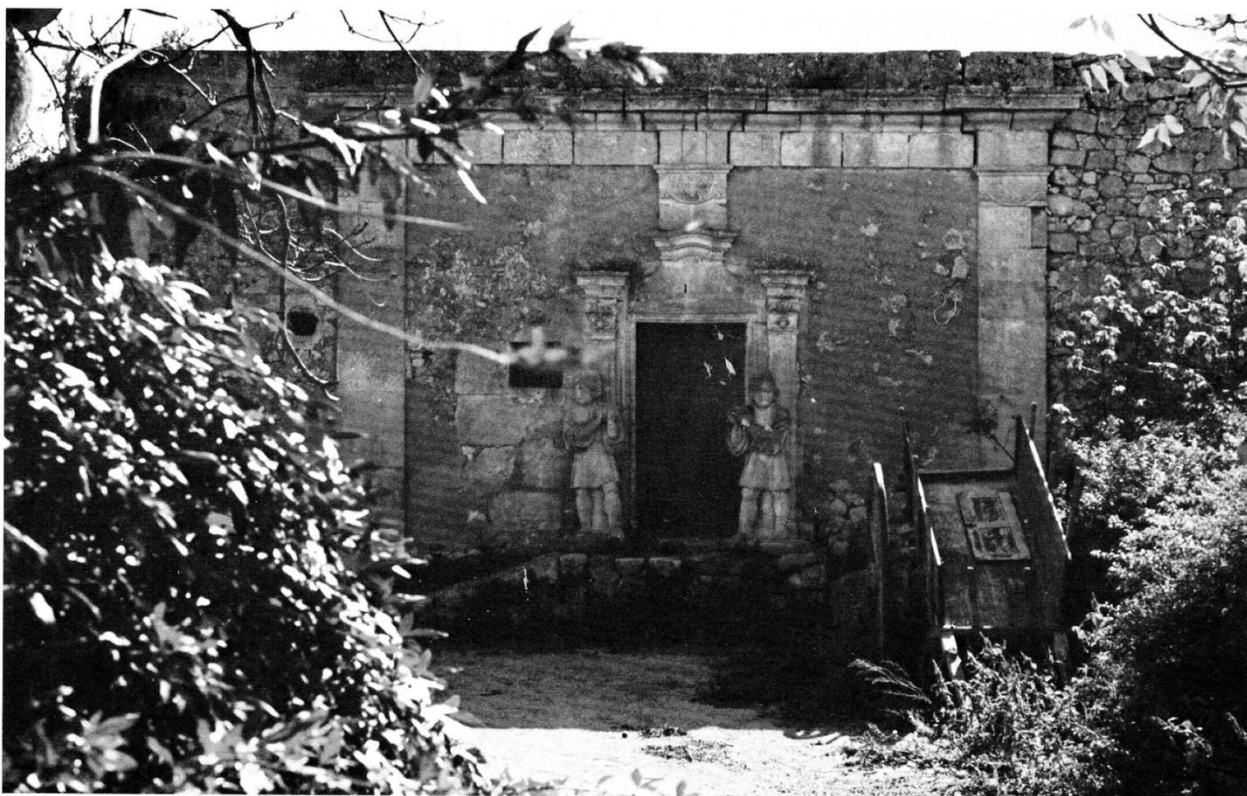
Chiesa della masseria "Carestia". Esterno.

La chiesa in posizione sopraelevata, è isolata rispetto al nucleo abitato della masseria ed è situata di fronte alla costruzione. Si presenta a forma rettangolare incorniciata da una piatta parasta in pietra viva. L'ingresso è anch'esso incorniciato da elementi modanati; sull'architrave costruito alla fine di "arcate coreografate da maschere apotropaiche" vi è una formella con la scritta:

Sul lato destro dell'ingresso una piccola finestra rettangolare.

Si accede al luogo di culto attraverso una scalinata che finisce in un piccolo piazzale su cui tro-

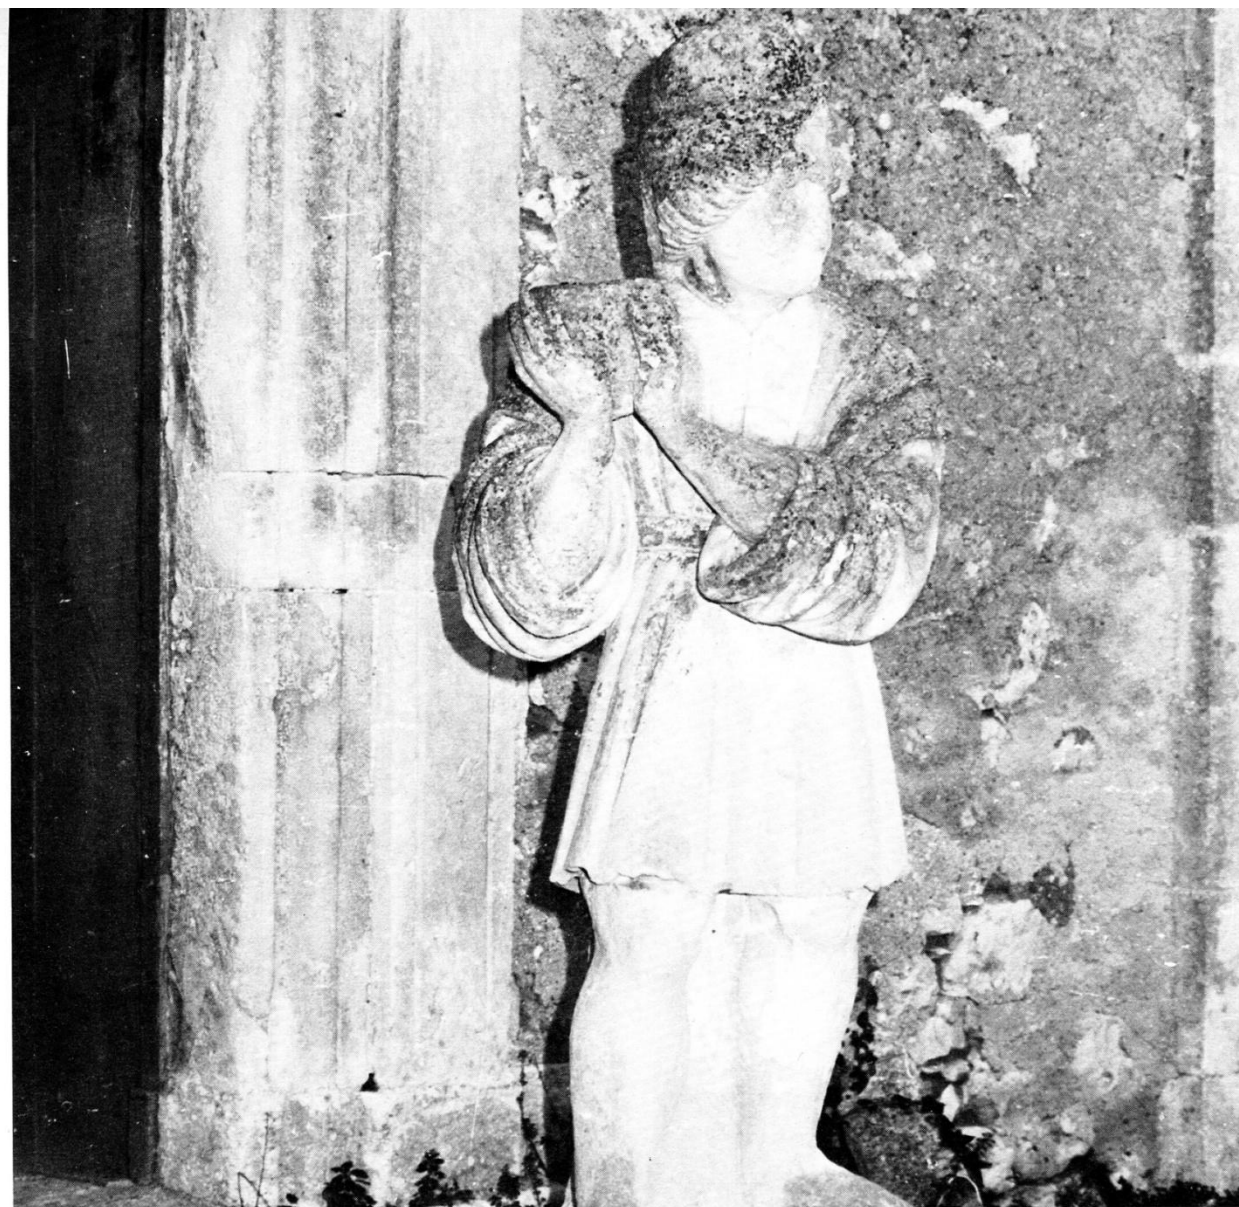
Chiesa della masseria "Carestia". *Acquasantiera monumentale.*

viamo due statue in pietra di cui non è possibile, poiché incomplete, conoscere la loro funzione. Si può pensare a due acquasantiere o a telamoni reggi-baldacchino. Senz'altro dovevano essere sculture realizzate per abbellire l'interno della chiesa. L'interno è ad un unico vano di forma rettangolare recentemente coperto con volta piatta in cemento. Sulla controfacciata, la porta d'ingresso è lunettata; sulla parte destra, si apre un piccolo oculo. Sulla parete laterale, sempre di destra, un ingresso con cornice modanata, ora murato, che immetteva nel giardino sottostante; su quella di sinistra si apre un altro ingresso tramite il quale si accede ad un piccolo vano sacrestia con volta a vela. Sulla parete laterale sinistra due nicchie porta-oggetti di forma rettangolare ed al centro una nicchia lavabo. Addossato alle pareti del vano chiesa, dei pilastri terminanti con cornice aggettante su cui doveva impostarsi la volta. Si accede alla zona presbiteriale attraverso un gradino in pietra. Dell'altare, che doveva essere collocato al centro della parete di fondo, non si conservano tracce. L'intero vano è pavimentato a chianche.
